Obrażenia powłok klatki piersiowej i brzucha powstałe w wyniku działania pasów bezpieczeństwa u ofiar wypadków drogowych

Injuries to the chest and abdomen integuments resulting from seat belt trauma in road accident victims

Zakład Medycyny Sądowej Wojewódzkiego Centrum Medycznego w Opolu
Kierownik: lek. Andrzej Jastrzębski

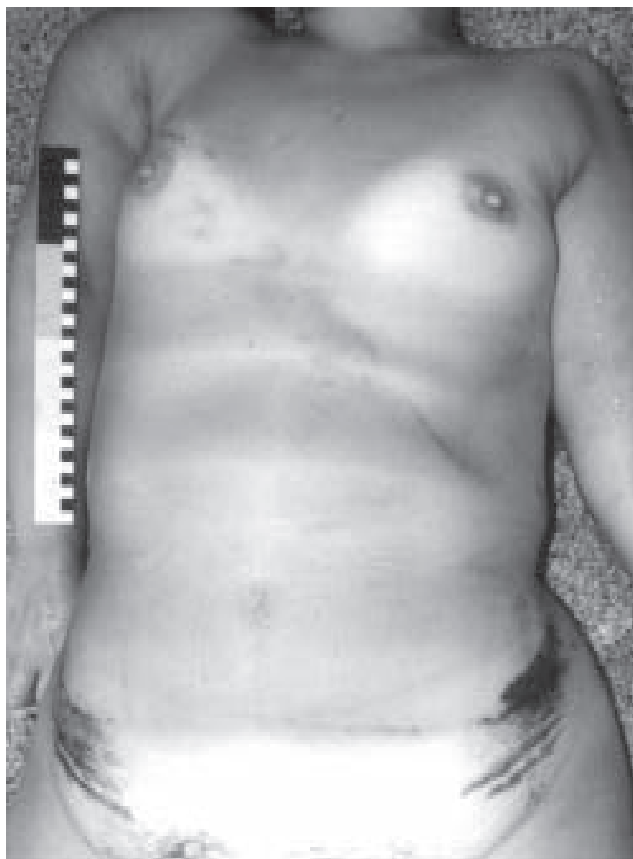
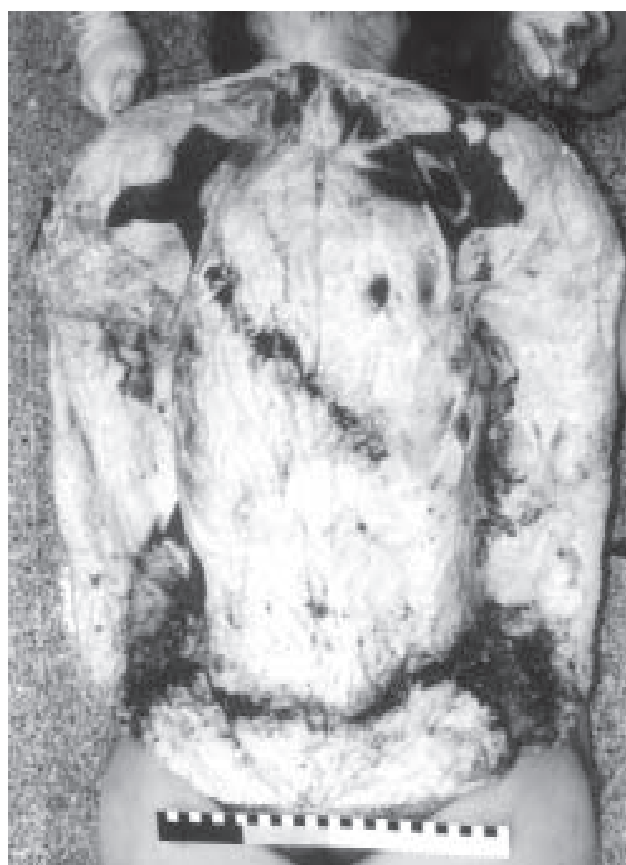
Ryc. 1. Typowe obrażenia zewnętrzne powstałe od zadziałania pasa bezpieczeństwa: skośny pasmowaty siniec na przedniej powierzchni klatki piersiowej, otarcia naskórka i pęknięcia skóry w okolicy kolców biodrowych przednich górnych ze słabo wysyconym zasinieniem pomiędzy nimi. Po nacięciu i odpreparowaniu powłok stwierdzono wyraźne obfite podbiegnięcia krwawe i zmiżdżenia tkanki podskórnej na przebiegu pasa bezpieczeństwa, u otyłej pasażerki przedniego siedzenia samochodu, który czołowo uderzył w bok drugiego samochodu. Zmarła ubrana była tylko w dwie cienkie warstwy odzieży. Niestety tak charakterystyczny obraz spotykany jest rzadko.

Fig.1. Typical external injuries resulting from action of seat belts: oblique streaked bruise on the anterior chest surface, epidermal abrasions and traumatic striae (stretch marks) in the region of the anterior superior iliac spines with slightly saturated bruises between them. Once the integuments were incised and dissected it has been found that along the length of the seat belt were profuse bruises and crushed subcutaneous tissue in an obese woman, a front-seat passenger of the car which collided onto the other vehicle's side head-on. The deceased wore only two thin layers of clothing. Unfortunately, such a distinctive picture is rare.

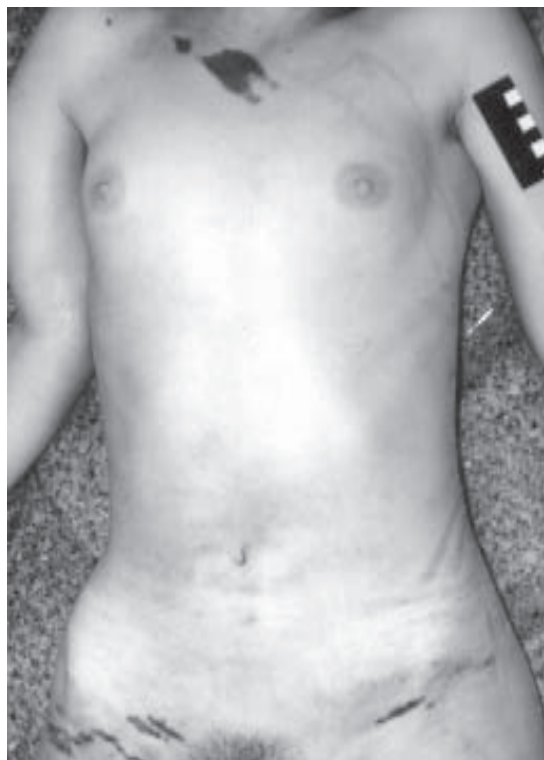
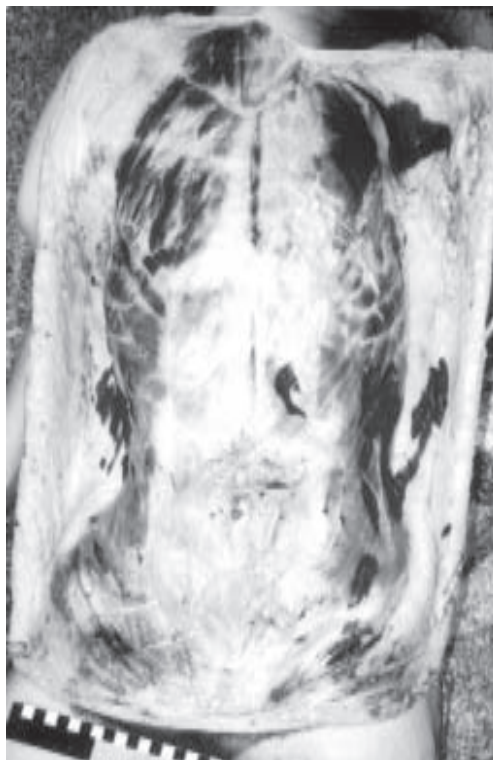
Ryc. 2. Ofiara tego samego wypadku, ubrana w jedną warstwę cienkiej odzieży, szczupła pasażerka drugiego samochodu, który uderzony został w prawy bok. W tym przypadku obrażenia były znacznie mniej nasilone i miały postać pasmowatego otarcia naskórka w okolicy obojczykowej prawej oraz zespołów poprzecznych pęknięć skóry w obu okolicach pachwinowych. Po odpreparowaniu powłok stwierdzono jedynie bardzo skąpe, smugowate podbiegnięcia krwawe tkanki podskórnej w okolicy obojczykowej i podobojczykowej prawej, a obfitsze w okolicy obu kolców biodrowych przednich górnych połączone poprzecznym pasmem skąpych podbiegnięć krwawych w tkance podskórnej.

Fig. 2. A victim of the same accident, a passenger of the other car which was struck across its right side, a slim woman who wore one layer of thin clothing. In this case injuries were much less intense and in the form of streaked epidermis abrasions in the region of the right clavicle and transverse traumatic striae (stretch marks) in both inguinal regions. Once the integuments were dissected was found that there were very scant streaky bruises of the subcutaneous tissue in the right clavicular and subclavicular regions, while more profuse bruises in the region of both anterior superior iliac spines along with a transverse streak of scant bruises of subcutaneous tissue.

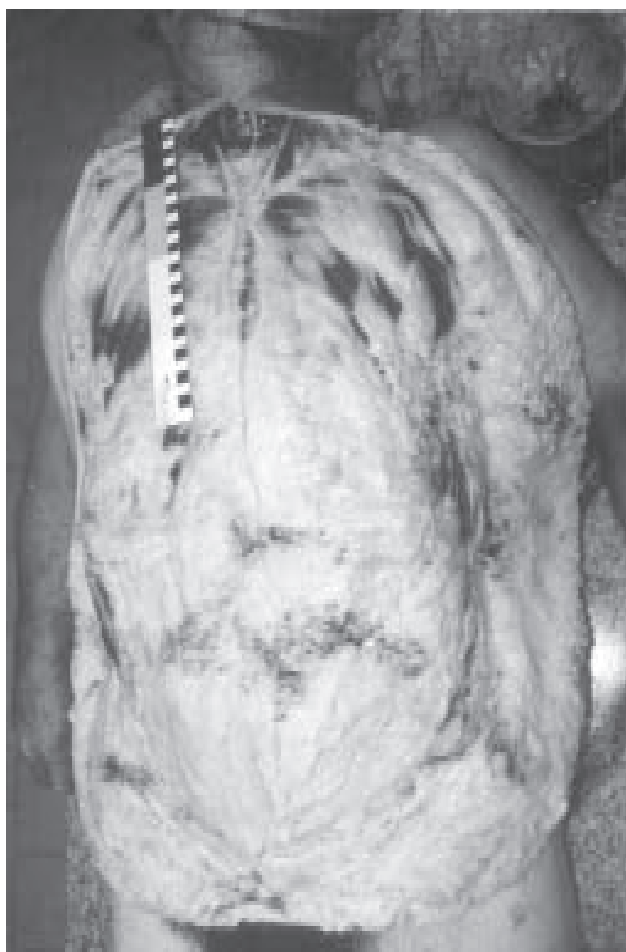
Ryc. 3. Kierowca samochodu, który uderzył w drzewo i dachował. Widoczne poprzeczne pasmo podbiegnięć krwawych tkanki podskórnej przebiegające nieco powyżej pępka przez całą szerokość brzucha, a w okolicach obu kołców biodrowych przednich górnych wyraźne obfite podbiegnięcia krwawe tkanki podskórnej. Dość często spotykany obraz, kiedy to w powłokach brzucha powstają obrażenia na przebiegu biodrowej części pasa bezpieczeństwa, świadczące o tym że w chwili wypadku ofiara była zapięta w pasy, przy braku charakterystycznych obrażeń powłok klatki piersiowej.

Fig. 3. A driver of the car which collided into a tree and rolled over onto its roof. A visible transverse streak of bruises of subcutaneous tissue just a little above the omphalus along the whole length of the abdomen and clearly visible profuse bruises within the subcutaneous tissue in the region of both anterior superior iliac spines. It is quite often the picture where injuries to the abdomen integuments occur in the iliac part of the seat belt. This shows that the victim was buckled up when an accident occurred, with no typical injuries to the chest integuments.
